Terugroepactie Zipp 88-voornaaf van de eerste generatie

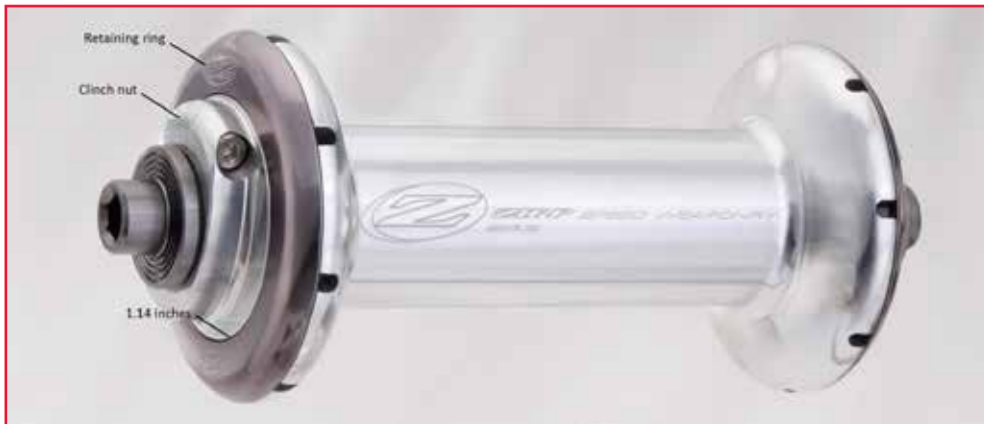
- 3. Controleer bij uw voorwiel het volgende:**
 - Het gaat alléén om de voornaaf.
 - De flensring en borgmoer zien er uit zoals links afgebeeld in afbeelding 1. Let op de grotere donker gekleurde ring met de "Z" en de kleinere zilverkleurige borgmoer.

- 4. Een extra identificatie van de eerste generatie Zipp 88-naaf is dat deze "Z"-logo's op de flensringen heeft.** (Zie afbeelding 1 en 2 hieronder) Dit is de enige versie met logo's op de flensringen. De naaf is zilver en de flensringen zijn grijs in de standaarduitvoering en grijs, rood, blauw, roze of goud in de ZedTech-uitvoeringen. De buitendiameter van de twee borgmoeren is ongeveer 29 mm (1,14 inch).

Afbeelding 1 – Zipp 88-naaf van de eerste generatie

BOVENSTAANDE afbeeldingen tonen de Zipp 88-voornaaf van de eerste generatie die nu teruggeroepen wordt. De flensring is gekleurd, heeft een “Z”-logo en een kleinere borgmoer dan de veilige versies.

- Naven met deze flensring en borgmoer zijn gefabriceerd tussen oktober 2008 en mei 2010.
 - Als uw voorwiel een naaf heeft met deze ring en moer, gebruik uw fiets dan niet meer en ga met uw wiel naar uw dealer. Als uw voorwiel geen naaf heeft met deze flensring en moer, dan valt het niet onder de terugroepactie en kunt u uw fiets veilig blijven gebruiken.

- Als uw fiets een voornaaf heeft die wél onder deze terugroepactie valt, gebruik uw fiets dan a.u.b. niet meer totdat u een vervanging hebt ontvangen.

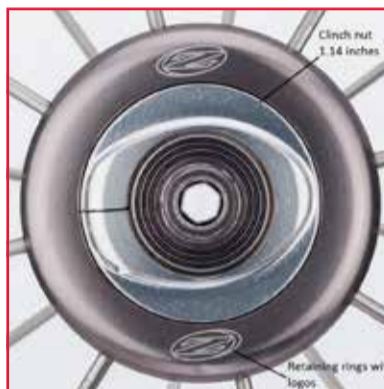
Afbeelding 2 – Deze naaf van opzij

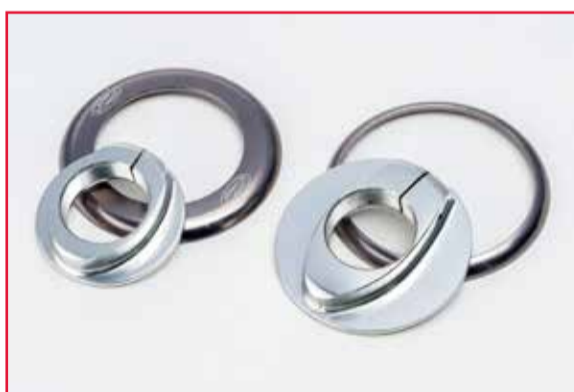
Afbeelding 4 – Links MET probleem, rechts ZONDER probleem

5. De voornaaf die wordt teruggeroepen heeft flensring en moer zoals links afgebeeld (gekleurde flensring met “Z”-logo en een kleinere borgmoer) De delen rechts horen bij een naaf die geen probleem heeft en die niet wordt teruggeroepen. Hier is de moer groter (37 mm), de flensring is dunner en heeft geen “Z”-logo. (Afbeelding 4)
