BELANGRIJKE VEILIGHEIDSWAARSCHUWING

TRISTAR / CAMPART KB-7145 EGP

VEILIGHEIDSINSTRUCTIE

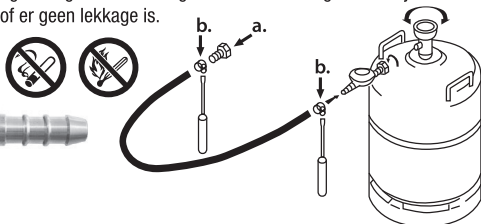
Let er op dat de verbindingen a en b met het juiste gereedschap worden vastgezet.

Verbinding a) Deel 2 vastdraaien met steeksleutel, hierbij deel 1 tegenhouden met een passende steeksleutel. Let hierbij op dat de rubber ring bij deel 1 aanwezig is.

Verbinding b) Slangklemmen vastdraaien met schroevendraaier.

Het handvast vastdraaien van deze verbindingen is niet voldoende.

- Niet goed gemonteerde verbindingen kunnen een gaslek tot gevolg hebben.
- Het verplaatsen van de gasfles / buigen, bewegen van de gas slang kan leiden tot het lossig raken van verbinding A.
- Controleer daarom regelmatig alle verbindingen of deze niet losgedraaid zijn en met een beetje zeepsop of er geen lekkage is.

Wij hebben geconstateerd dat er een gevaar kan ontstaan bij onze koelbox van het model KB-7145 EGP welke zijn verkocht tussen september 2006 en december 2007. Er kan een gaslek ontstaan, indien de slangpilaar niet correct is aangesloten wat brandgevaar kan opleveren.
