Terugroepactie Zipp 88-voornaaf van de eerste generatie

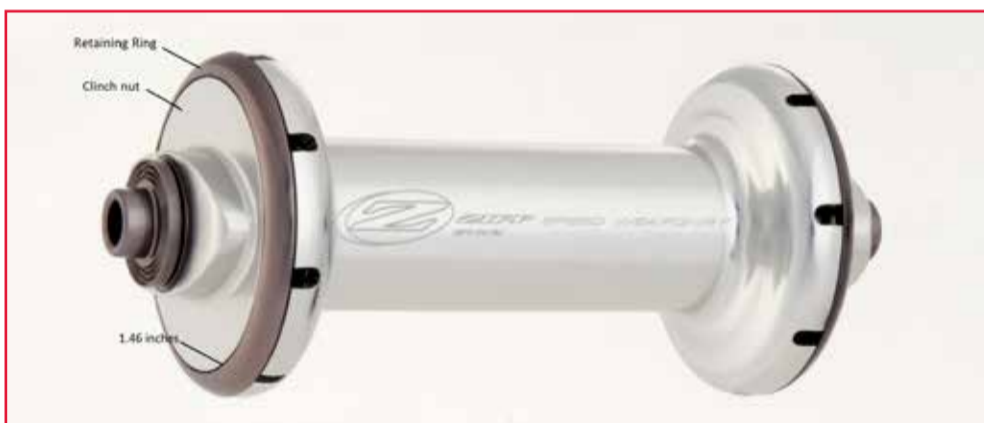
Afbeelding 3 – Probleemloze naaf

ONDERSTAANDE afbeeldingen tonen een Zipp-voornaaf die niet teruggeroepen wordt. Let op de grotere zilveren borgmoer en de smallere flensring.
